SATA® cert™ – zur Qualitätssicherung Ihrer Lackierungen

Sicherheit vor Nacharbeit!

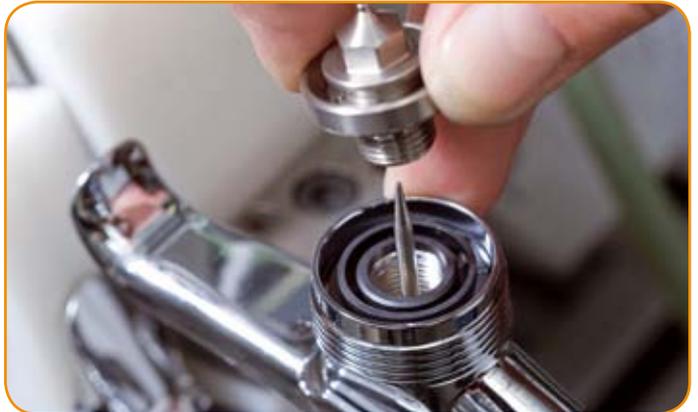
Endmontage und -kontrolle

Die **hochwertigen Einzelteile** werden mit größter Sorgfalt zur Lackierpistole zusammengefügt.

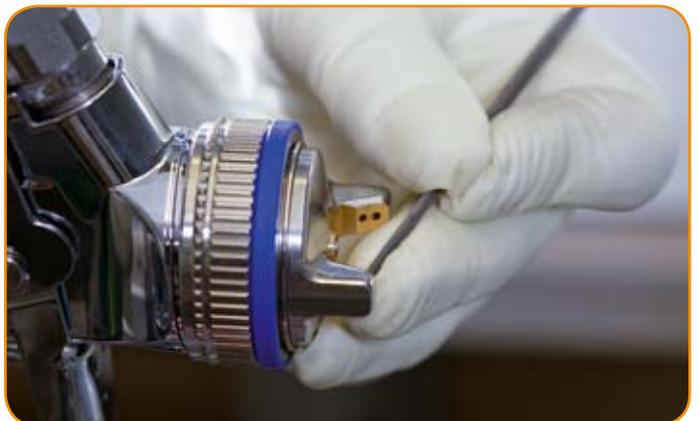
Ohne Ausnahme erfährt **jede Lackierpistole und jeder Düsenatz** eine **handgeprüfte Endkontrolle**.

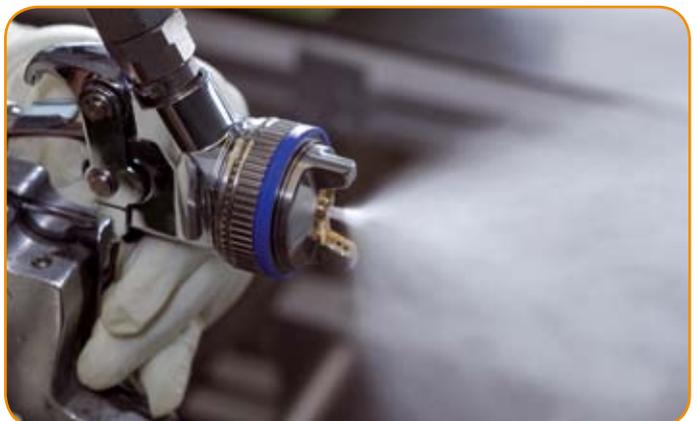
Das Ergebnis: Der **perfekte Spritzstrahl** für höchste Qualitätsanforderungen.

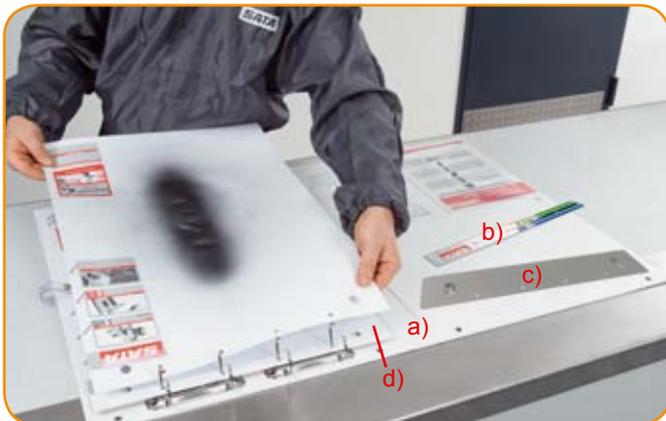
SATA cert dient der **regelmäßigen Kontrolle der Spritzbildqualität**. Negative Veränderungen des Spritzstrahls werden sofort erkannt, und Maßnahmen zur Qualitätssicherung können ergriffen werden. SATA cert darf als Bestandteil des betrieblichen **Qualitätsmanagements** in keiner modernen Lackierei fehlen.

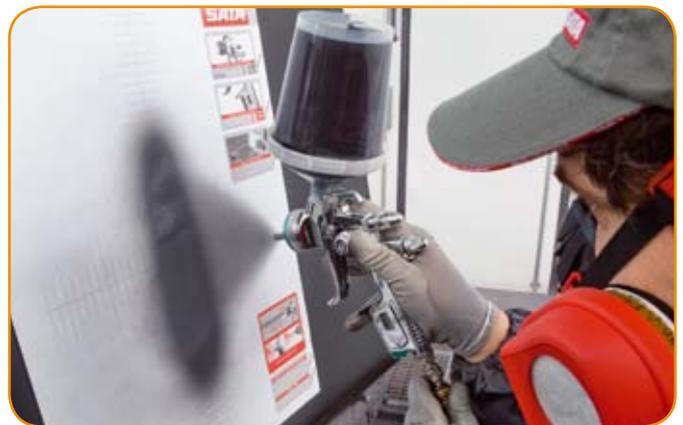
Bei Inbetriebnahme einer neuen Lackierpistole bzw. eines neuen Düsensatzes wird ein **Referenzspritzbild** erstellt. Dieses ist **Maßstab für nachfolgende Kontrollspritzbilder**, welche in regelmäßigen Zeitabständen, z. B. wöchentlich oder monatlich, **mit derselben Pistole** angefertigt werden.

Entscheidend für den Vergleich zwischen Referenz- und Kontrollspritzbild sind **stets gleiche Spritzparameter**.

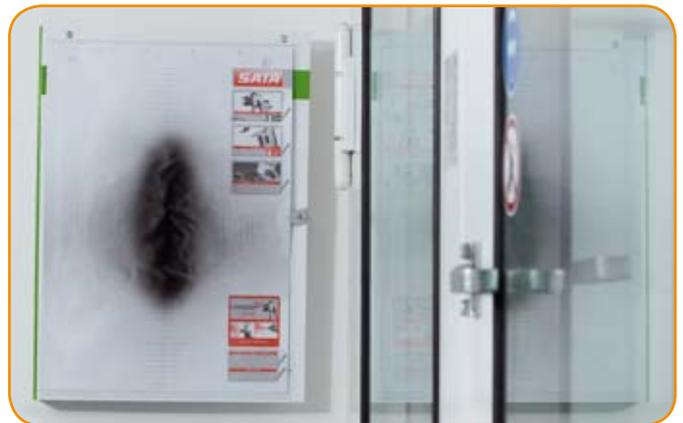
Das SATA cert sollte an einer Wand, außerhalb der Lackierkabine oder im Mischraum montiert werden, so dass es **immer im Blickfeld des Lackierers** ist.
